(株) チュウマン建企社

\*\*\*\* 報告書

—02号室トイレ全体及び、浴室天井裏水漏れ  
室内廊下⇔洋室ドア木枠からの水漏れ 写真  
—01号室浴室床下 写真

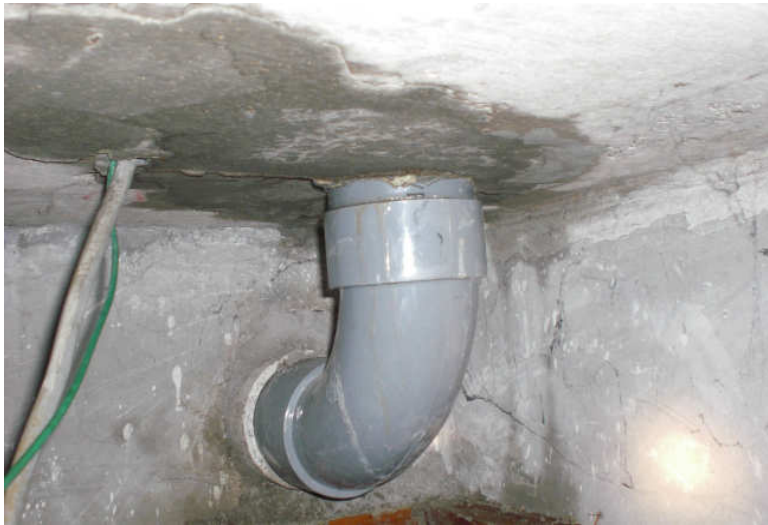
1

—02号室

水漏れから約90分後

トイレ天井裏

排水管

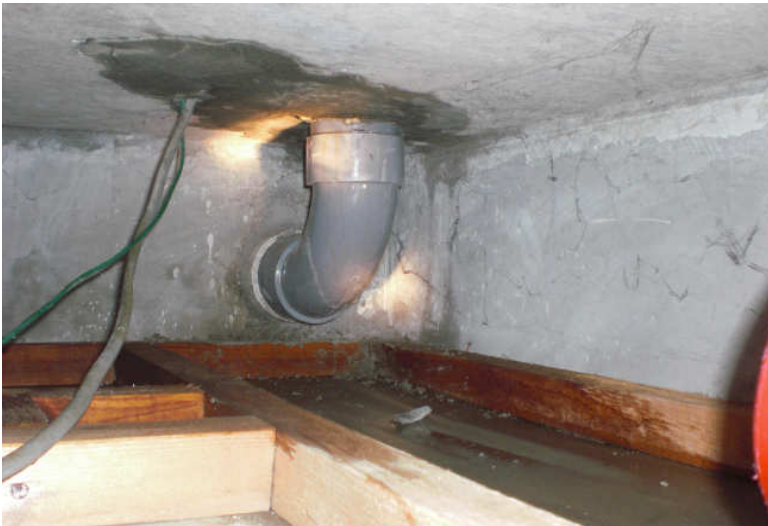
2

—02号室

水漏れから約90分後

トイレ天井裏

野縁 ボード状況

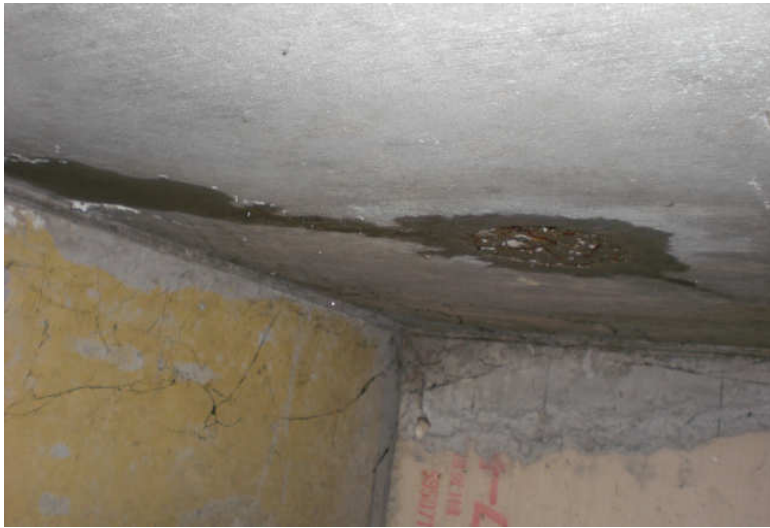
4

—02号室

水漏れから約90分後

浴槽ユニットバス 天井裏

コンクリートスリーブより水漏れ

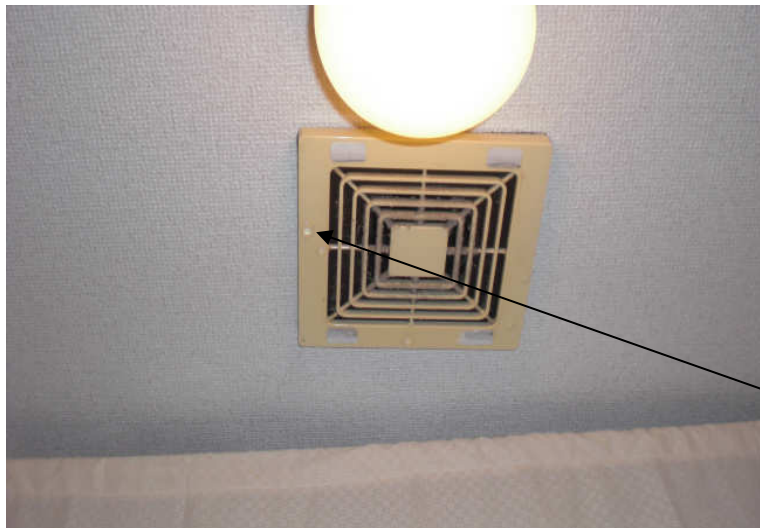
5

—02号室

水漏れから約90分後

トイレ

換気扇 被災状況

天井ビニルクロス被災状況

水滴

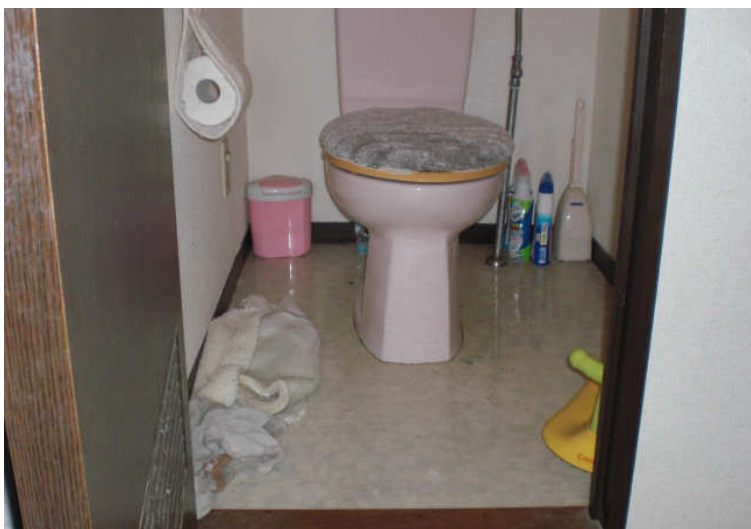
6

—02号室

水漏れから約90分後

トイレ

床 被災状況

壁ビニルクロスの被災状況

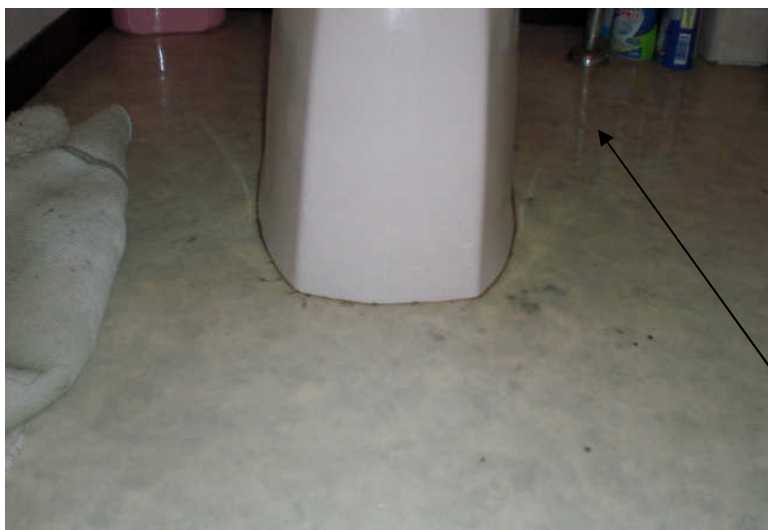
7

—02号室

水漏れから約90分後

トイレ

床 被災状況

水

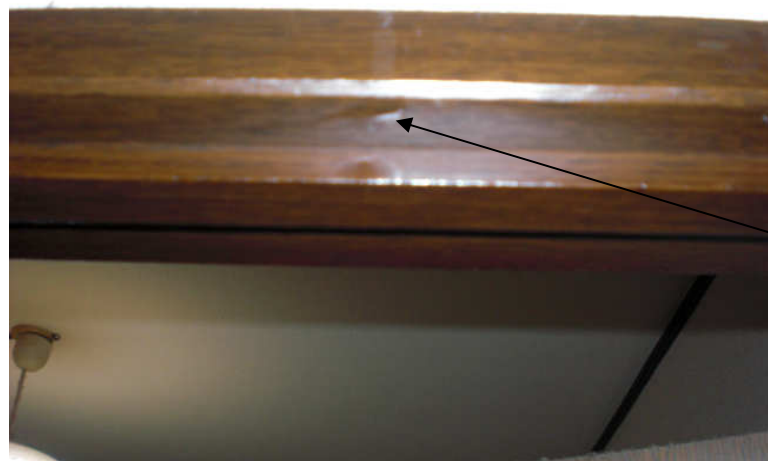
8

—02号室

水漏れから約90分後

廊下側より

ドア木枠上部より水漏れ

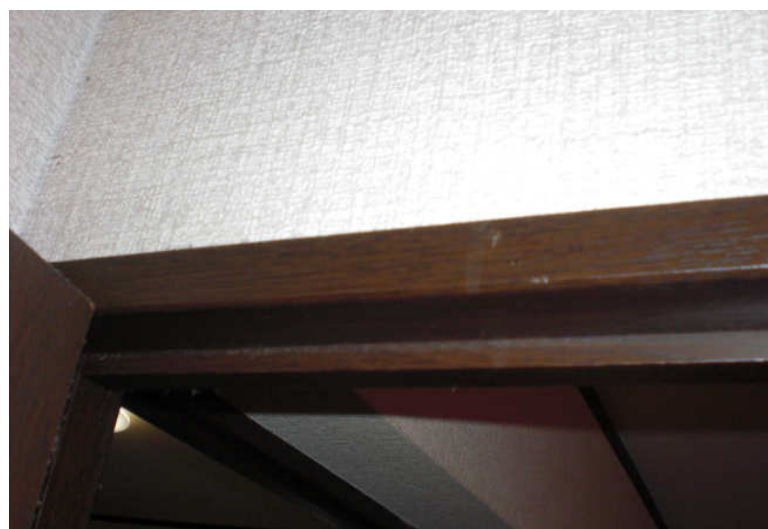
9

—02号室

水漏れから約90分後

洋室側より

ドア木枠上部より水漏れ

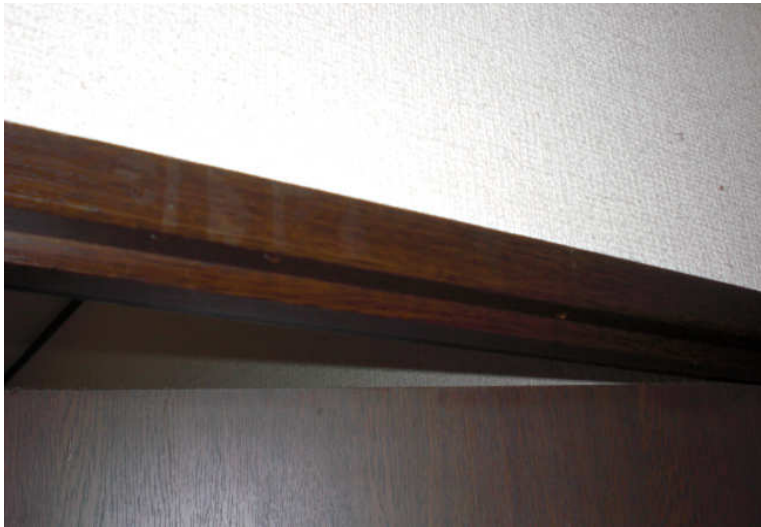
10

—02号室

水漏れから約90分後

洋室側より

ドア木枠上部より水漏れ

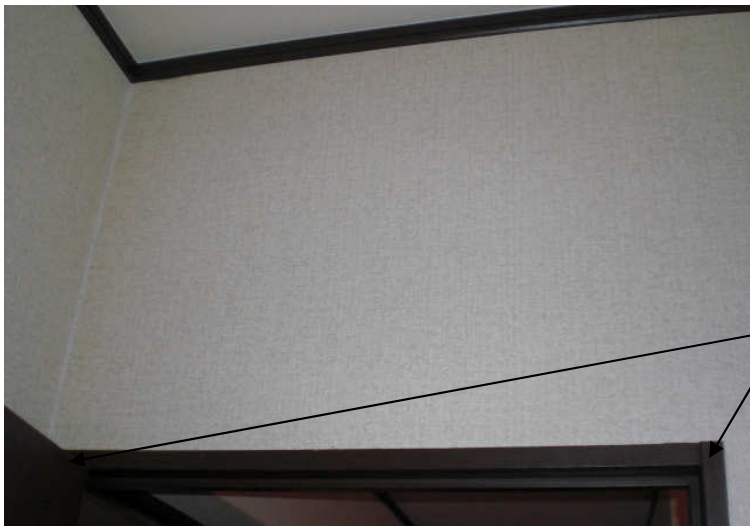
11

—02号室

水漏れから約90分後

洋室側より

ドア木枠上部のビニルクロスの  
被災状況

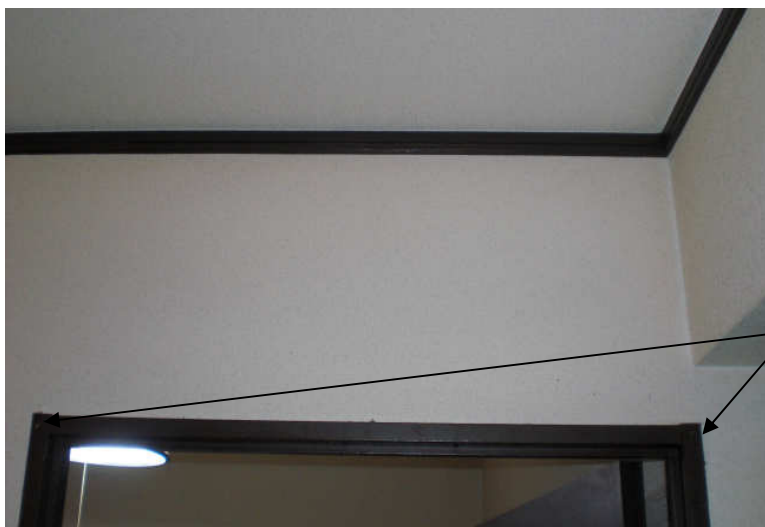
12

—02号室

水漏れから約90分後

廊下側より

ドア木枠上部のビニルクロスの  
被災状況

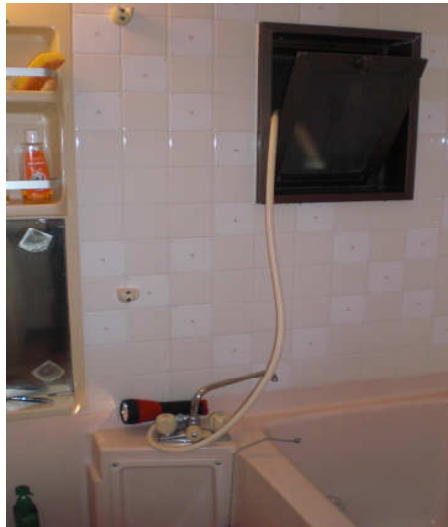
13

—01号室

浴槽

住人様よりヒヤリングによる浴槽洗い  
時の再現状況

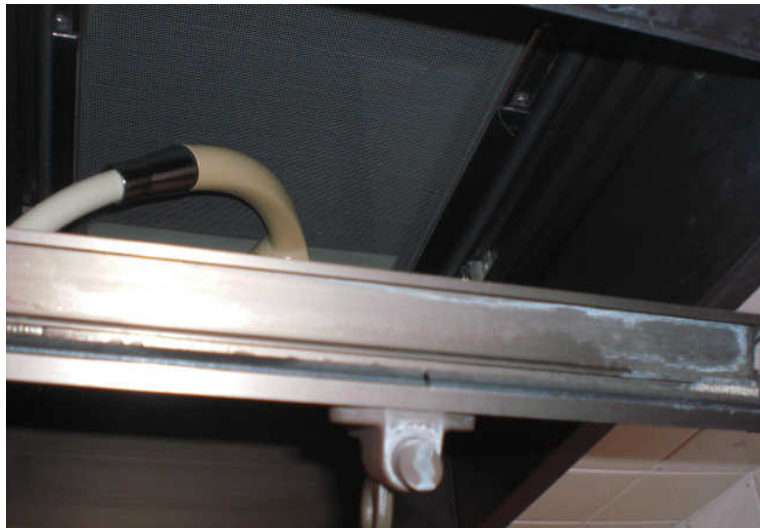
14

—01号室

浴槽

住人様よりヒヤリングによる  
内倒し窓サッシとシャワー位置  
再現状況

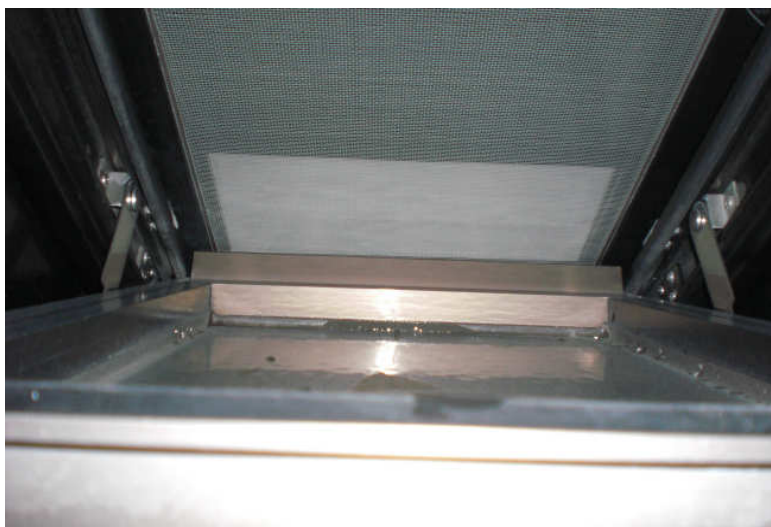
15

—01号室

浴槽

内倒し窓サッシの状況

外側

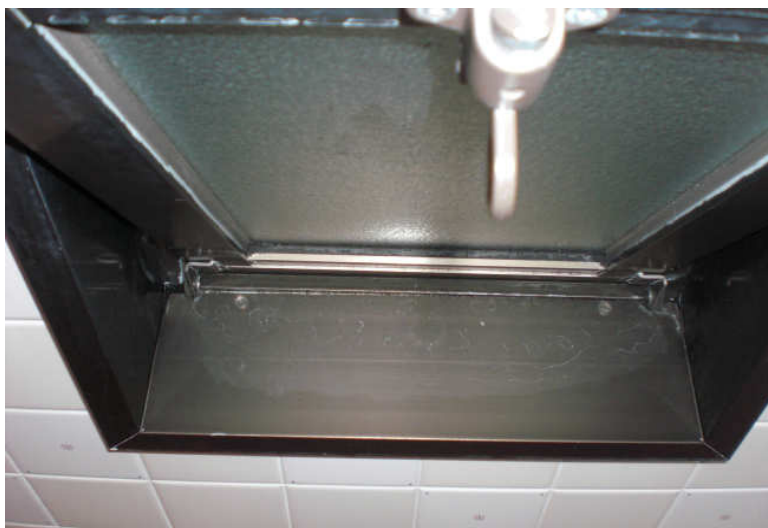
16

—01号室

浴槽

内倒し窓サッシの状況

内側

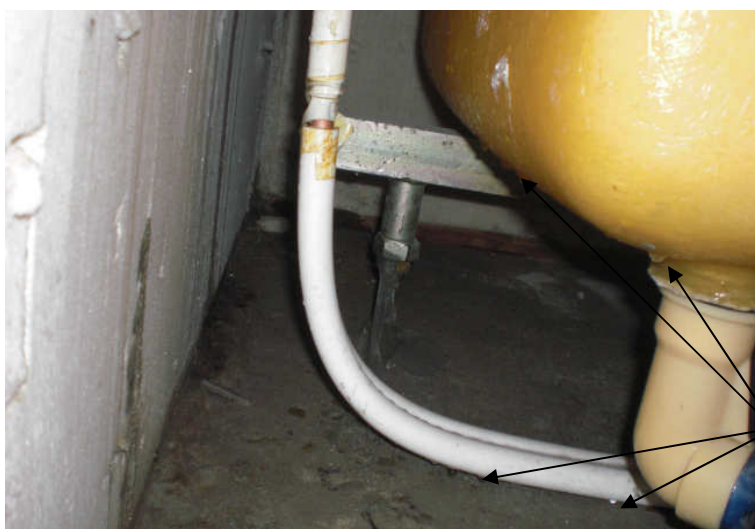
17

—01号室

水漏れから約90分後

浴槽床下

ユニットバス点検口より

水滴

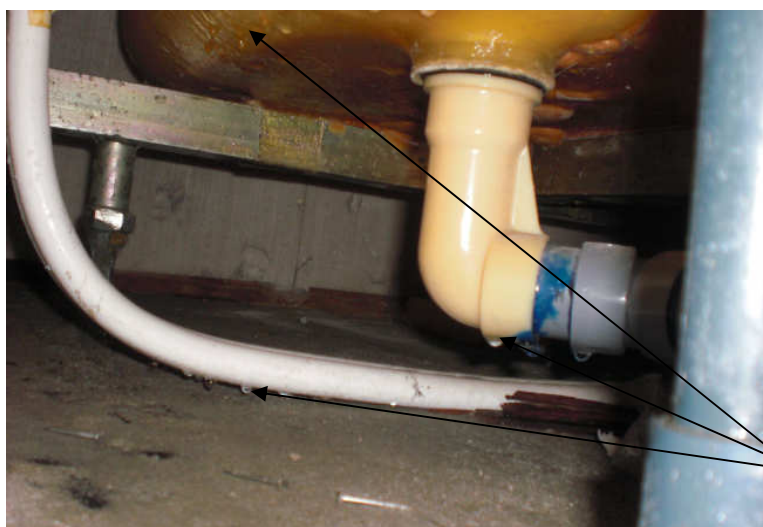
18

—01号室

水漏れから約90分後

浴槽床下

ユニットバス点検口より

水滴

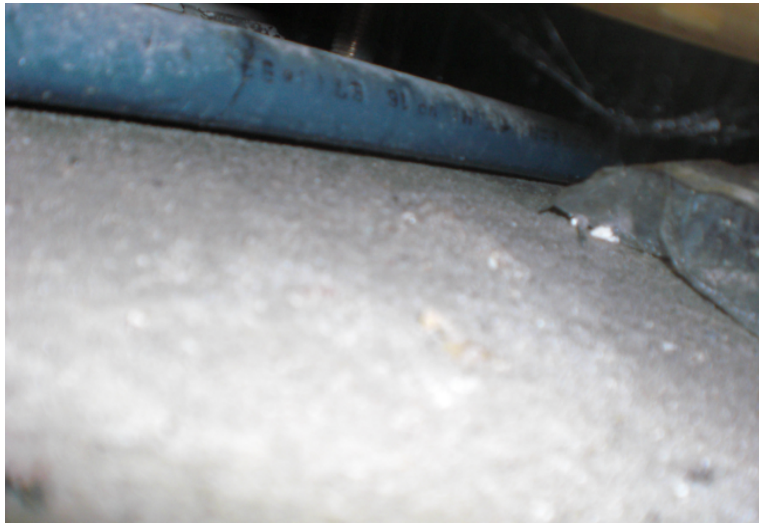
19

—01号室

水漏れから約90分後

トイレ方向床下

ユニットバス点検口より

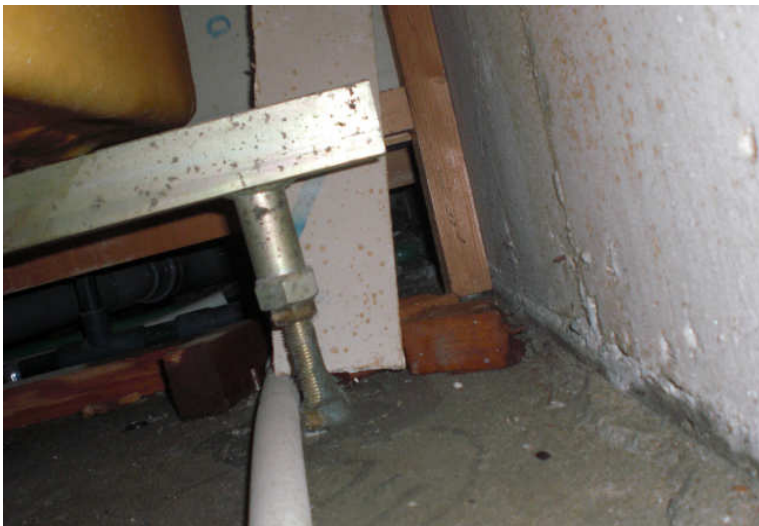
20

—01号室

水漏れから約90分後

トイレ方向床下

ユニットバス点検口より

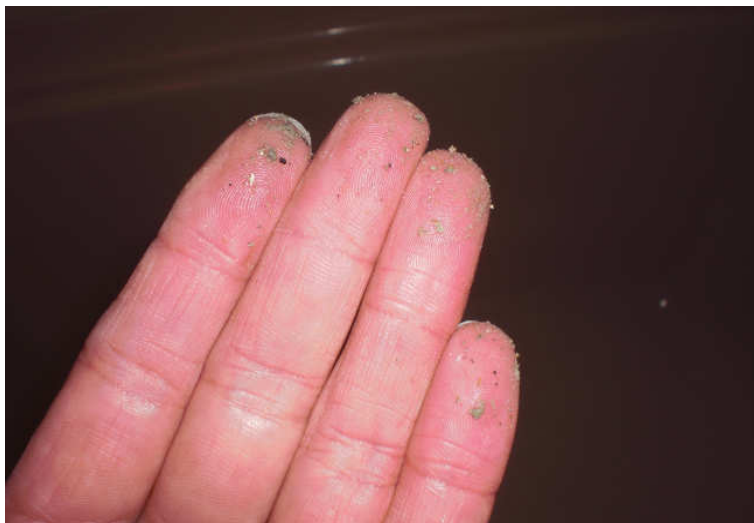
21

—01号室

水漏れから約90分後

床の湿りの状況

ユニットバス点検口より

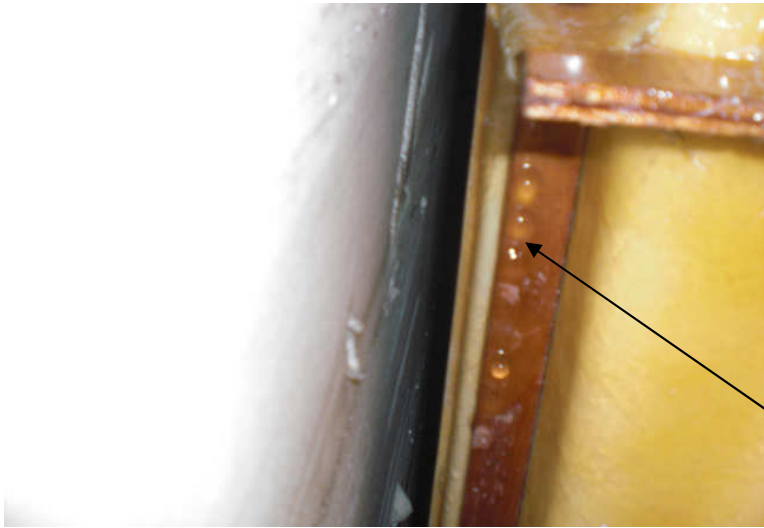
22

—01号室

水漏れから約90分後

ユニットバスと断熱材  
(発砲スチロール)の間

ユニットバス点検口より

水滴

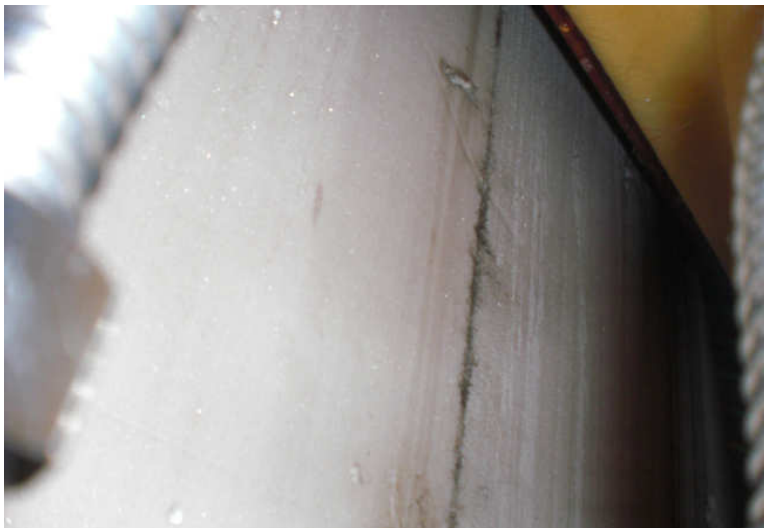
23

—01号室

水漏れから約90分後

ユニットバスと断熱材  
(発砲スチロール)の間

発砲スチロールの濡れ

ユニットバス点検口より

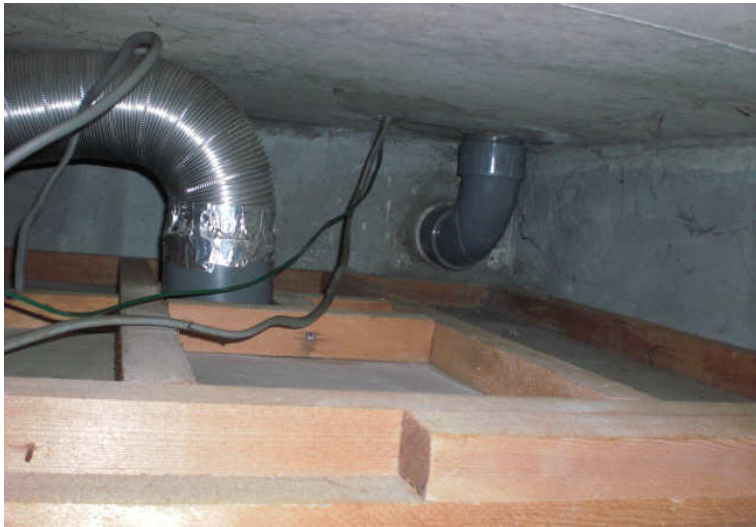
1

—02号室

トイレ天井裏

排水管

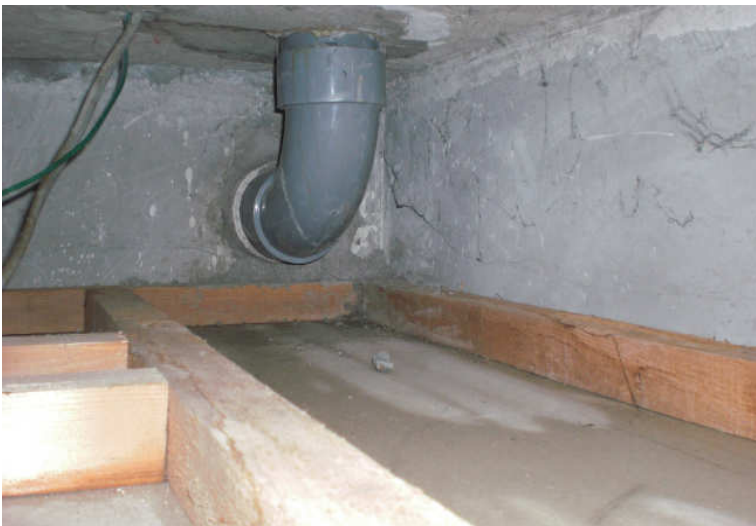
2

—02号室

トイレ天井裏

水漏れ 痕跡

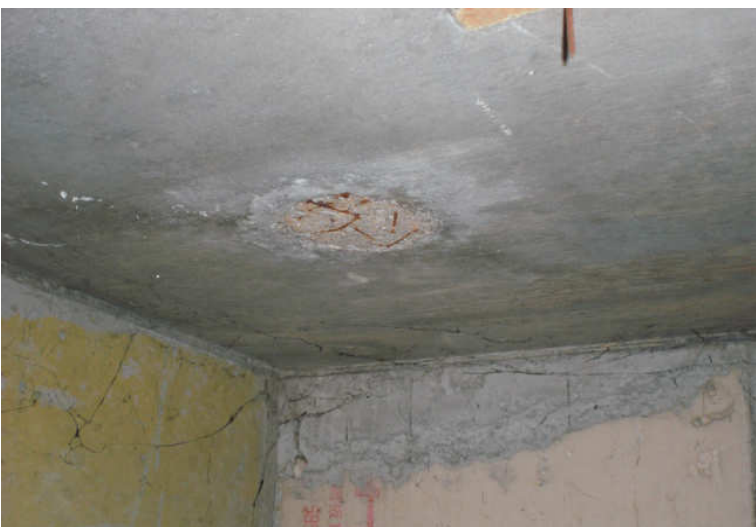
3

—02号室

ユニットバス天井裏

コンクリートスリーブ跡

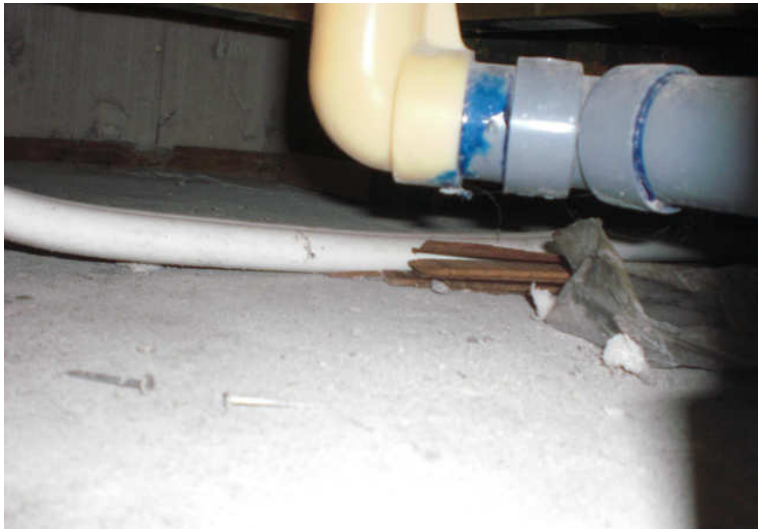
4

—01号室

ユニットバス床点検口より

ユニットバス下方向撮影

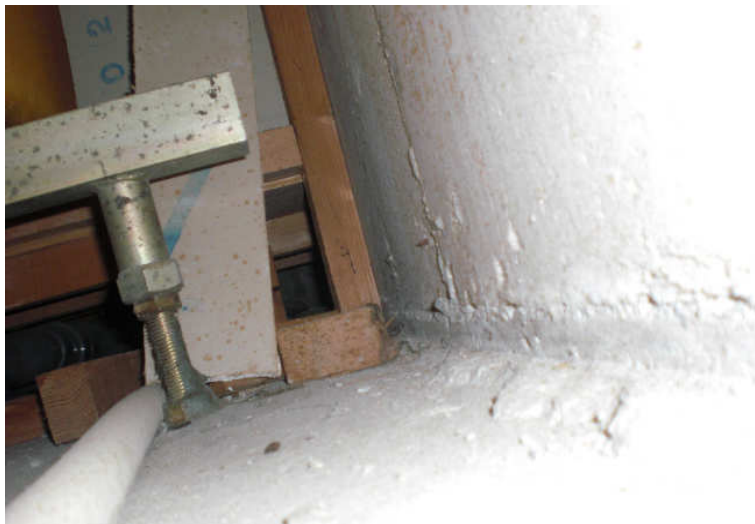
5

—01号室

ユニットバス床点検口より

トイレ方向撮影
