**** 貳番館 一02号室 水撃作用
(ウォーターハンマー)調査報告書

(株)チュウマン建企社

2010/ */ *

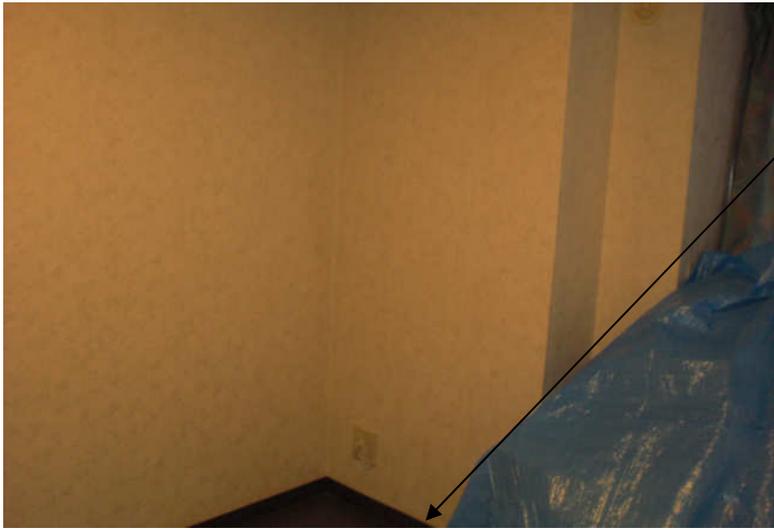
写真①

異音が聞こえる 部位

洋室

カタカタと言った音

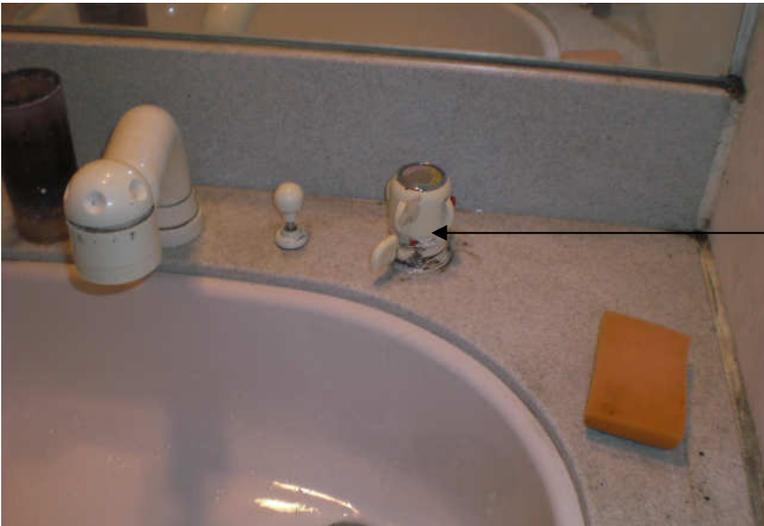
写真②

洗面所

実際開閉したシングル式レバー

写真は無いが、流し台のレバーでも
開閉を行った

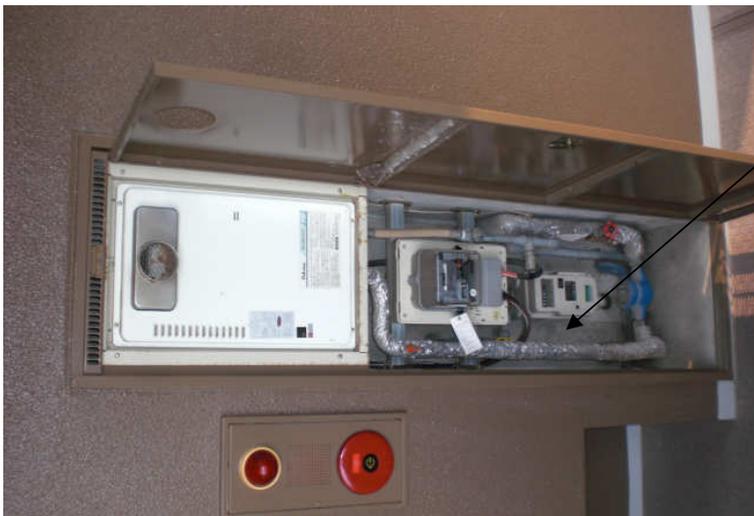
写真③

02号室 パイプシャフト内部

パイプシャフト裏側密閉空間に通っている水道本管

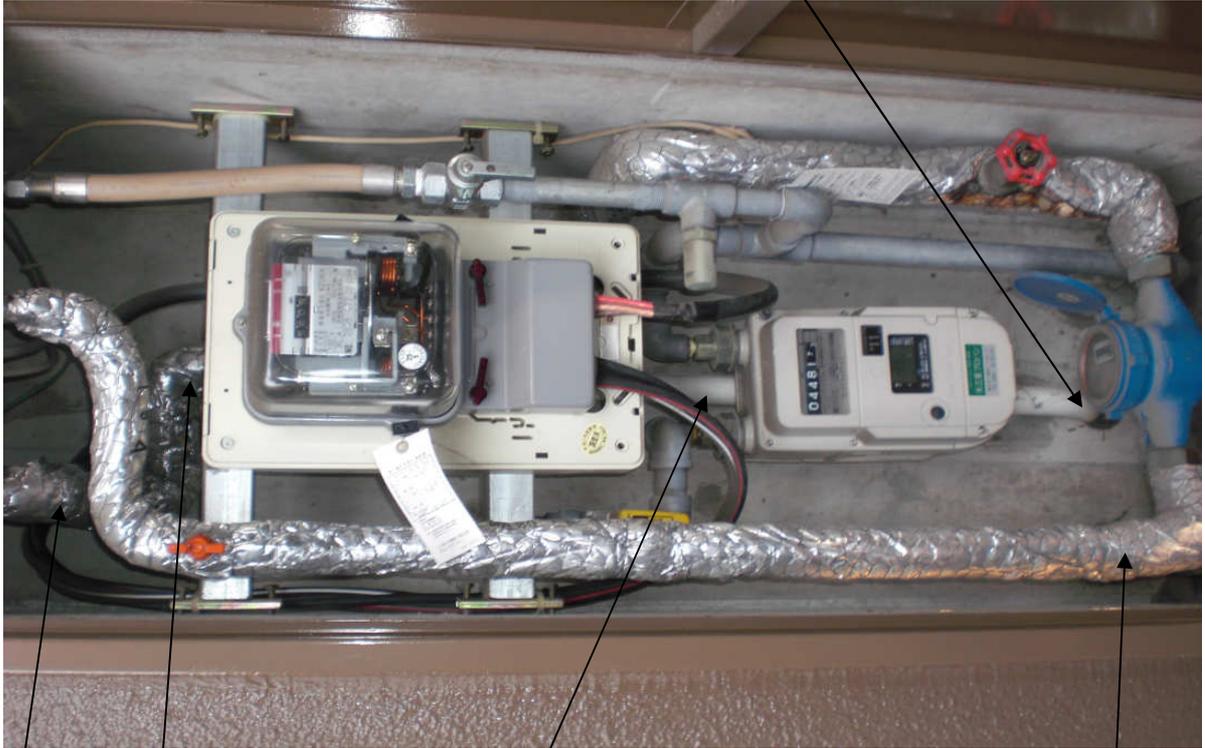
写真④

実際に水撃作用が起きている
給湯管

給湯管はパイプシャフト裏側
スペースに通っている

給湯管

給水管

*対策 金具で固定する
ウォーターハンマー防止用の部品を取り付ける

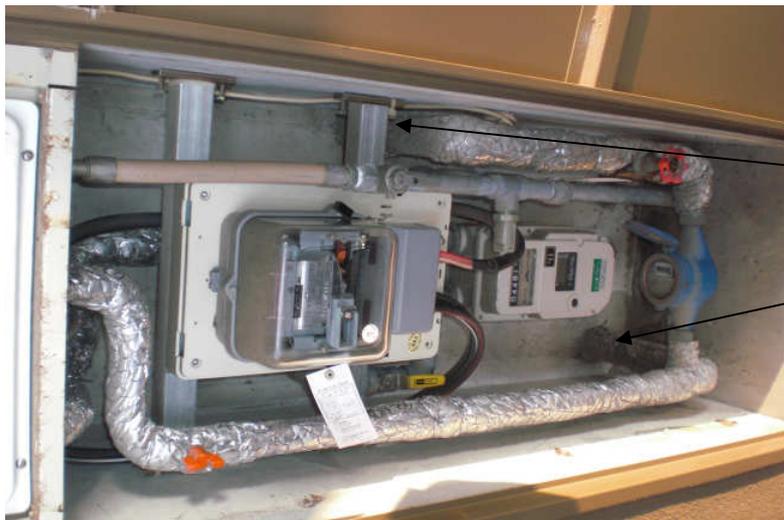
写真⑤

—02号室 パイプシャフト内部

パイプシャフト裏側に通っている
水道本管

—02号室内に通っている給水管

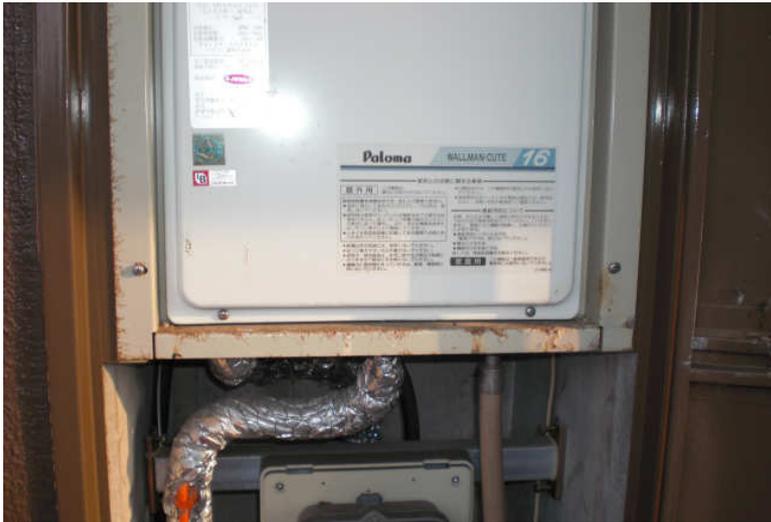
写真⑥

給湯器取り付け枠の緩み

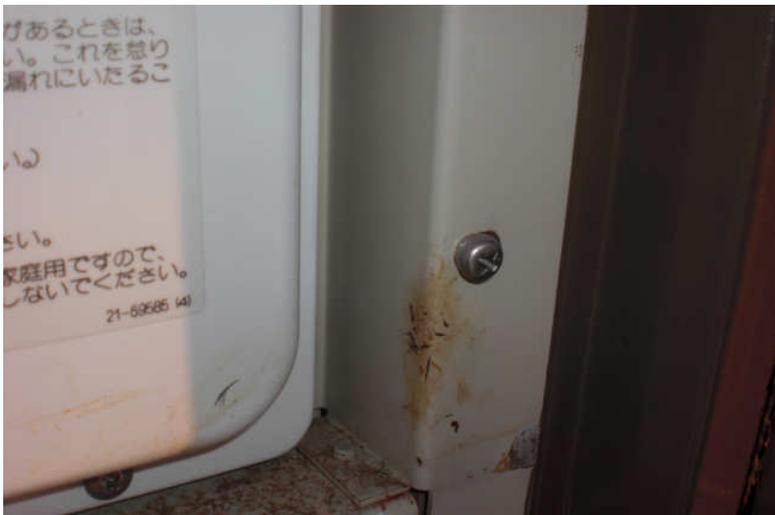
写真⑦

給湯器取り付け枠の緩み

給湯器取り付け枠の緩みの締め付け直後 調査したが、異音に変化は無かった
