\*\*\*\* -04号室漏水状況調査及び  
-04号室漏水ヶ所調査修繕工事 写真

(株)チュウマン建企社

平成\*\*年\*月\*

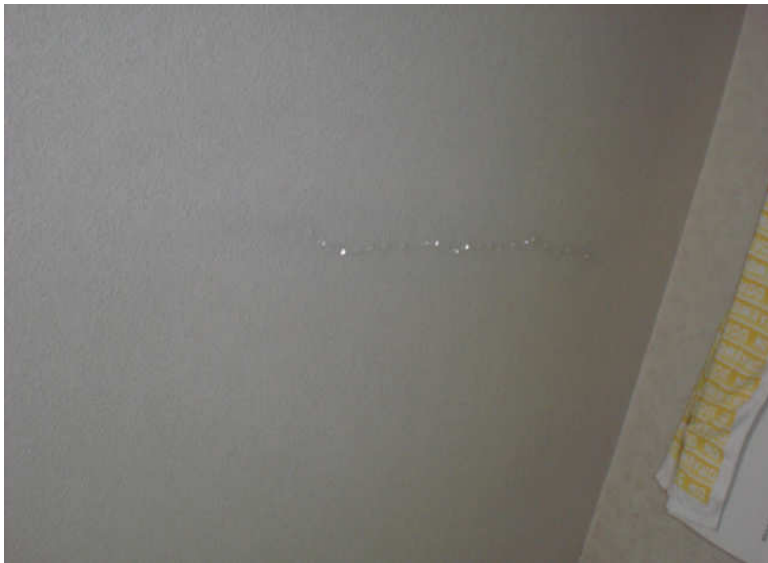
—04号室 洋室 水漏れ状況

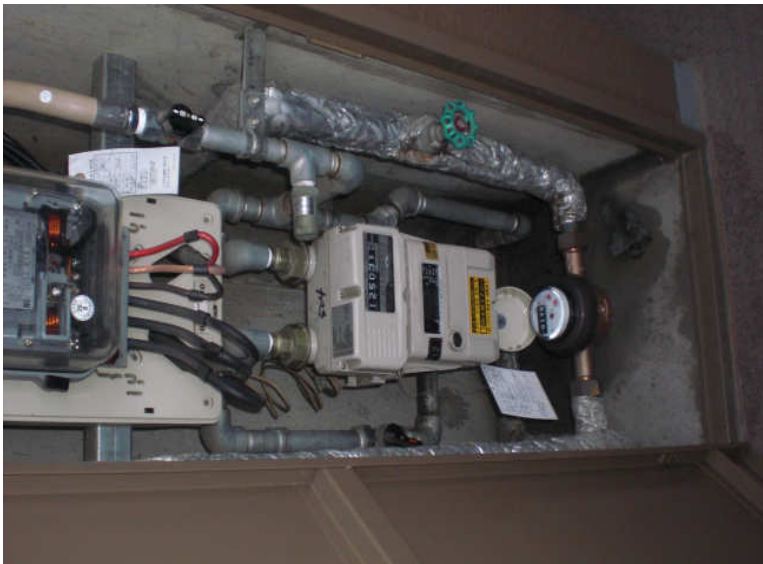
—04号室PS内状況調査

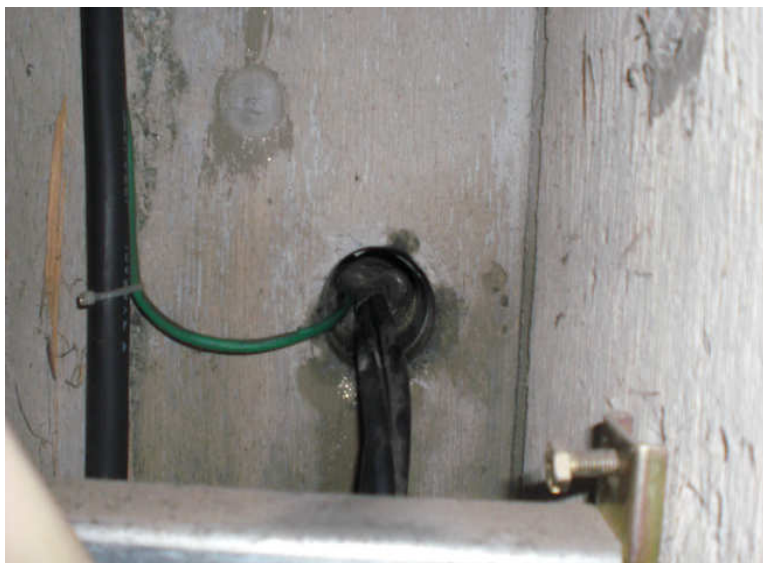
—04号室PS内状況(貫通部分)  
調査

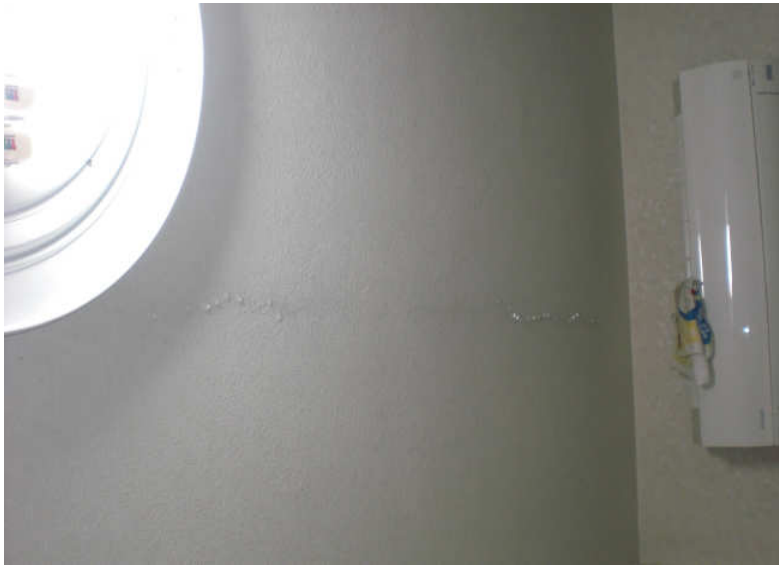
—04号室 洋室 水漏れ状況

天井

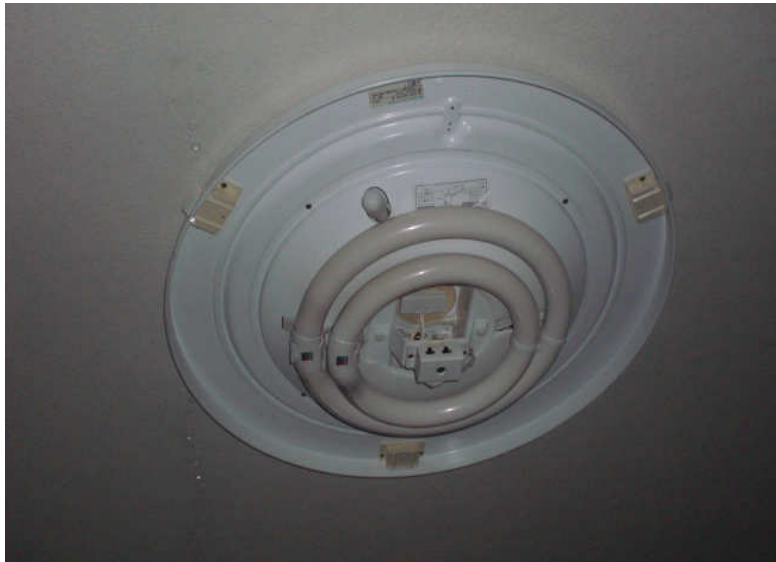
—04号室 洋室 水漏れ状況

照明器具廻りより水漏れ

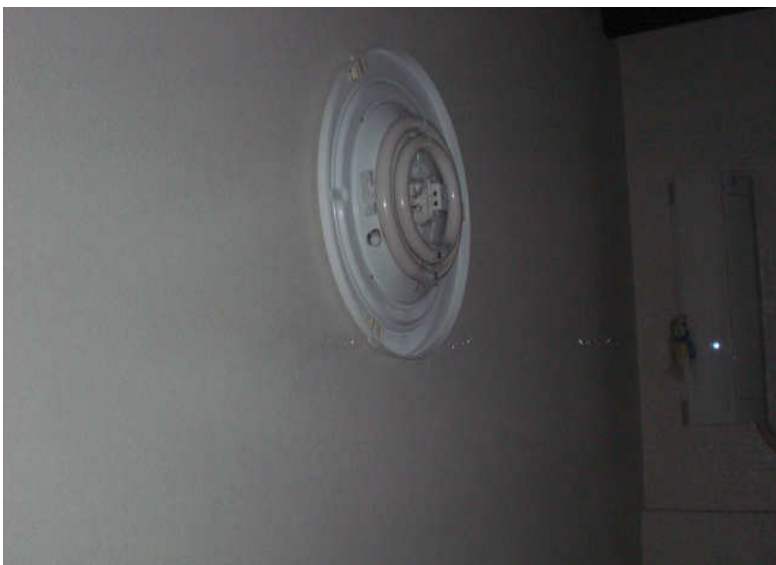
—04号室 洋室 水漏れ状況

照明器具引っ掛け埋めこみ  
口-ゼットより水漏れ

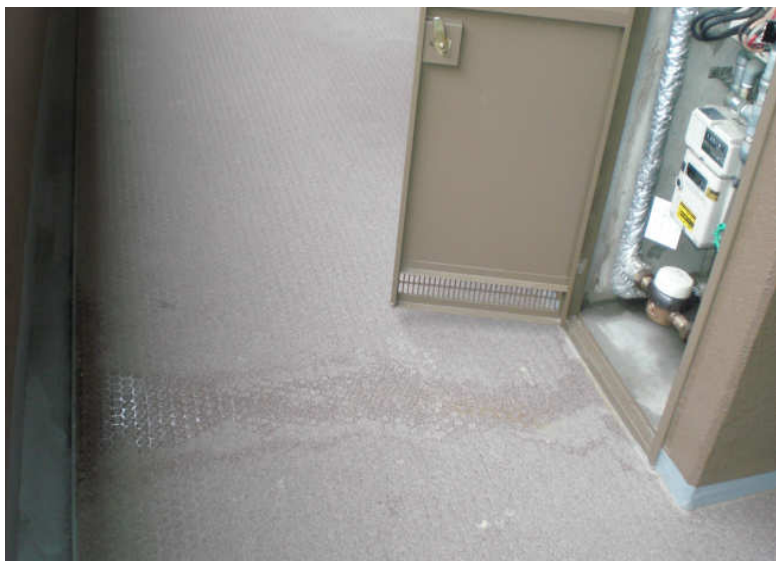
—04号室 外部PS内

電線管スリ-ブ穴より水の漏れ

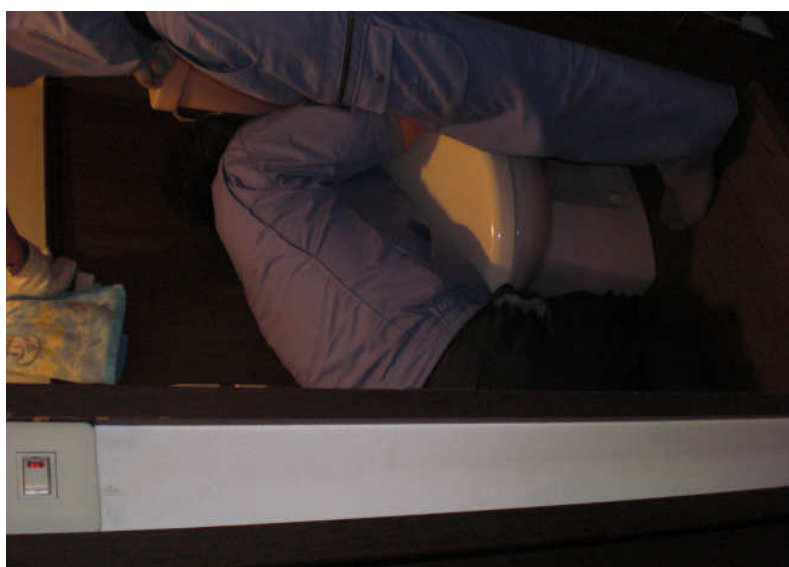
—04号室 WC 調査

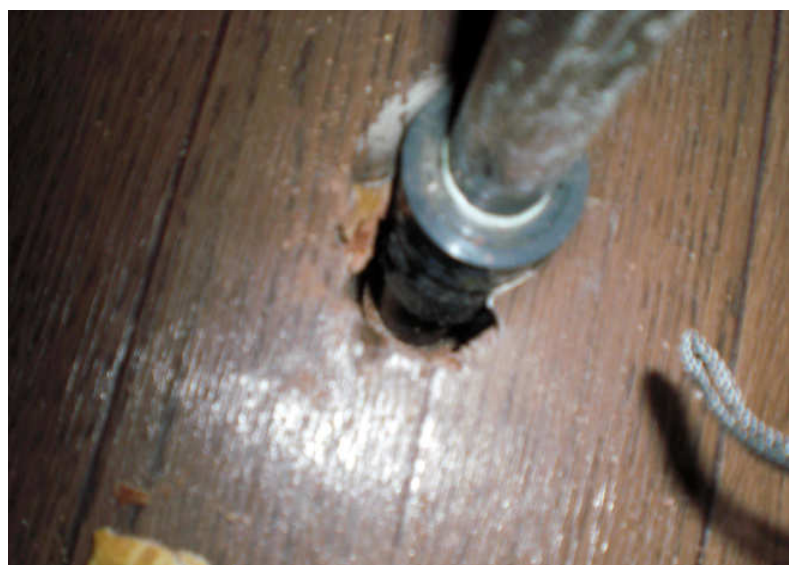
—04号室 WC 調査

配管より床を除く 異常無し

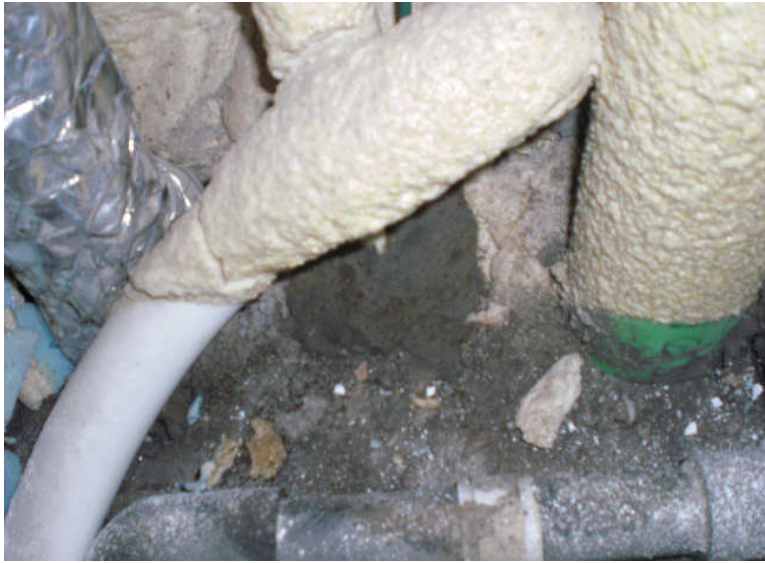
—04号室 洋室 クロ-ゼット横壁  
調査

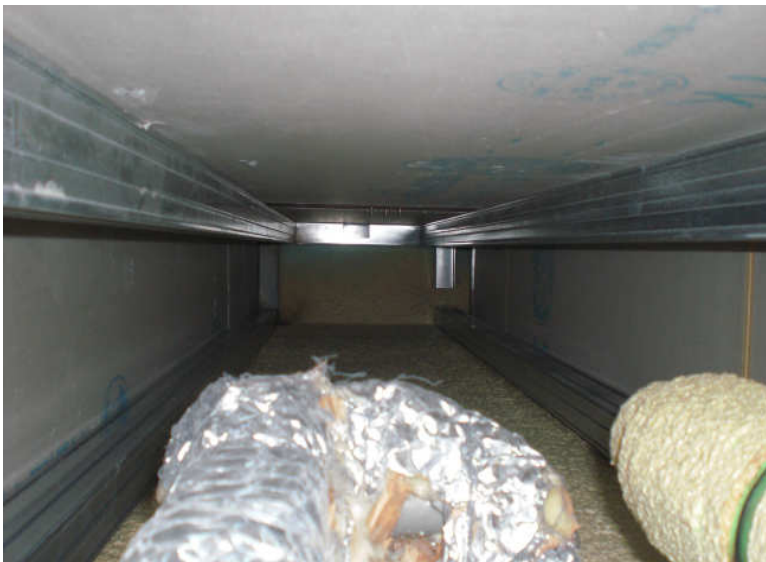
—04号室 洋室 クロ-ゼット横壁  
上部調査

特定をするが、水漏れ部位までは  
発見出来ず

時間の都合上、作業を終わる

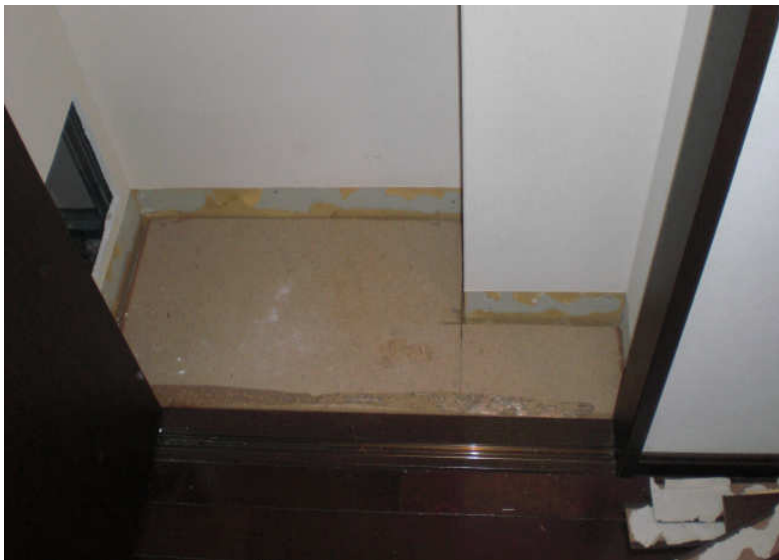
—04号室 クロ-ゼット

床 壁 解体

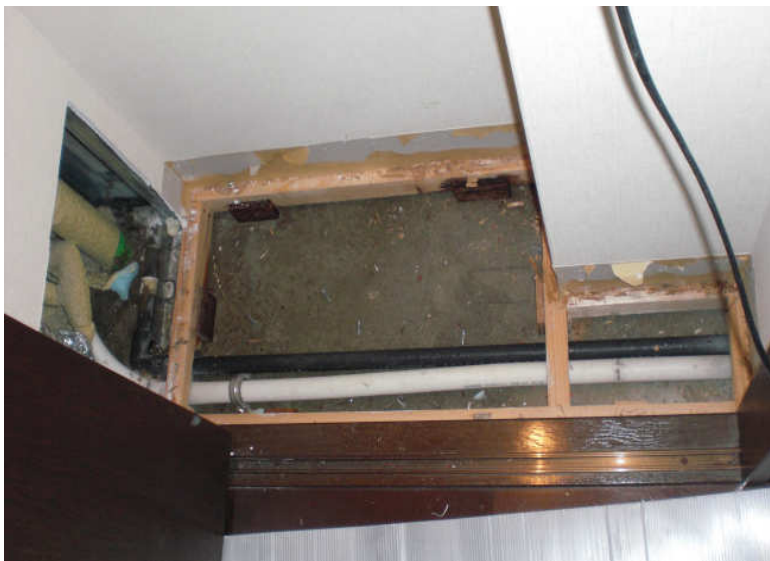
—04号室 クロ-ゼット

給湯管 水道管 現況

取替え前

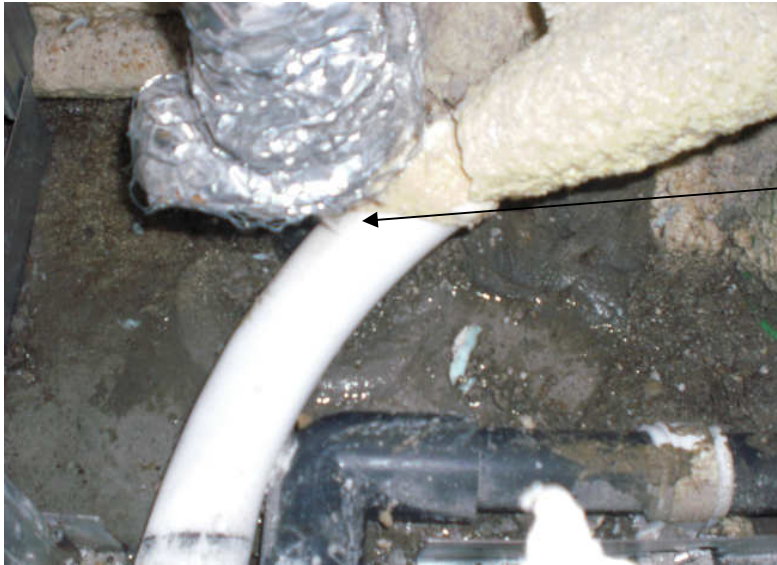
—04号室 クロ-ゼット

給湯管 破損部位

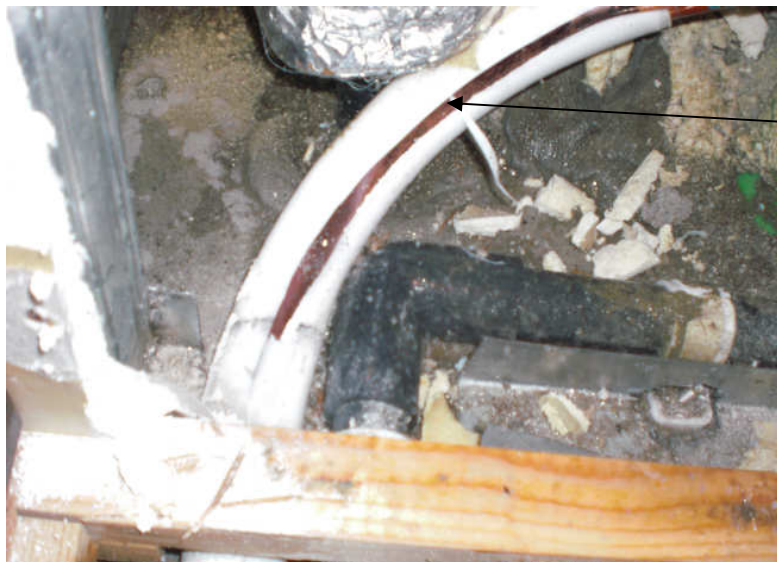
—04号室 クロ-ゼット

給湯管 破損部位

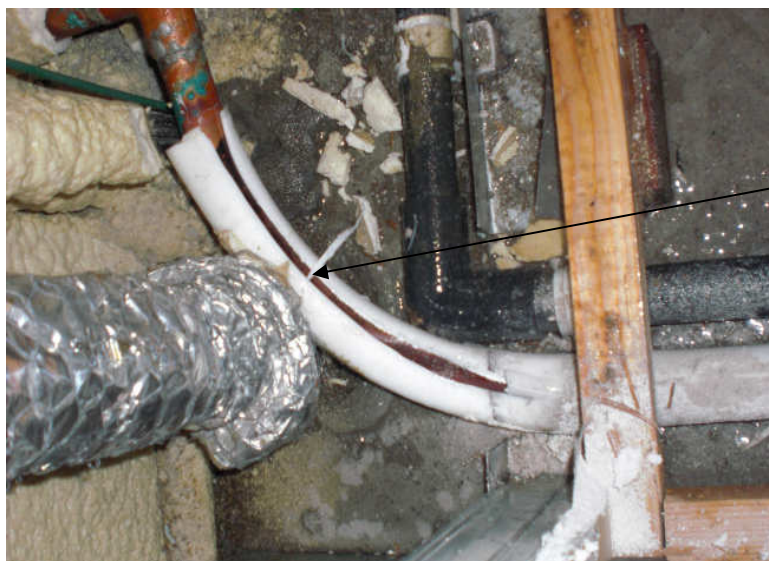
—04号室 クロ-ゼット

給湯管 破損部位

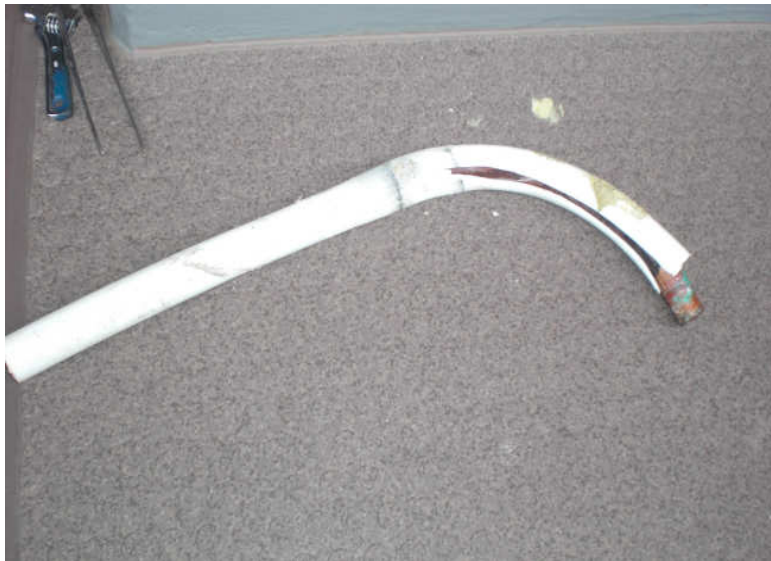
—04号室

床給湯管 破損材

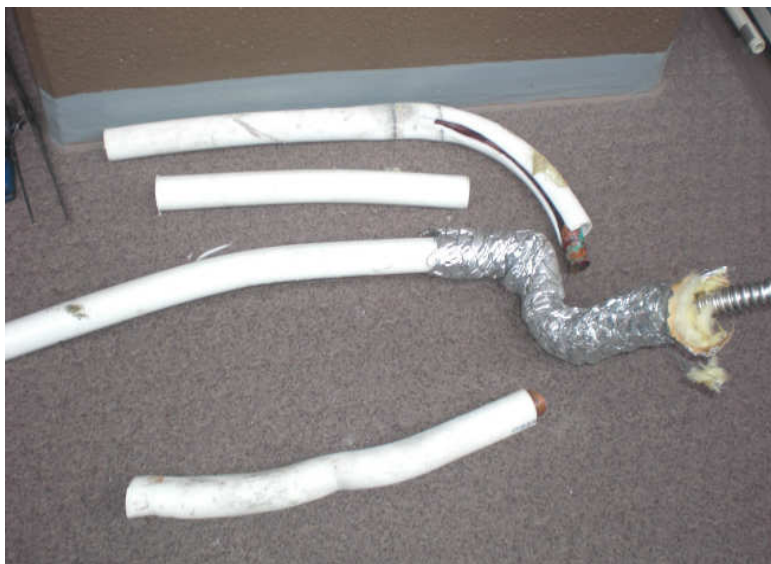
—04号室

床給湯管 破損材

PS給湯管 廃材
