**** 福岡西方沖 地震被害 再調査内容資料

第1回　被災ヶ所修繕提案書

㈱ チュウマン建企社

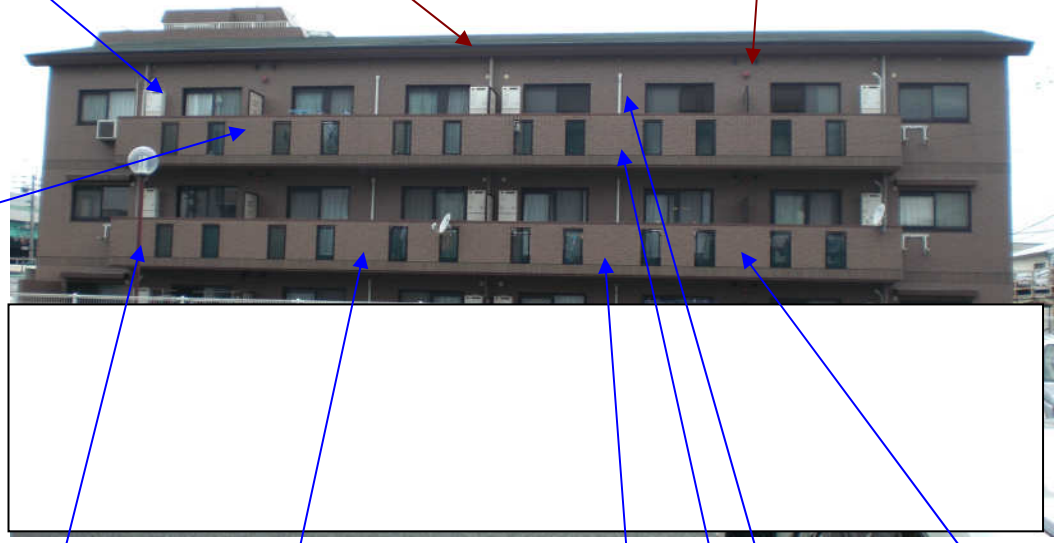
地震被害調査
******ビル**
外壁　　北側

①タイル浮き

②タイル浮き

⑤タイル浮き

⑦タイル浮き

⑥タイル浮き

④タイル浮き

⑧タイル浮き

③タイル浮き

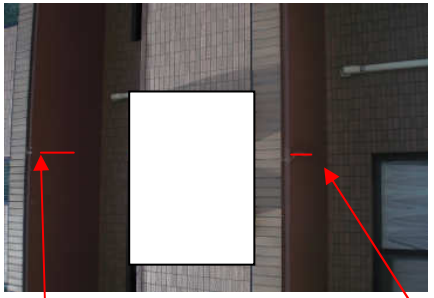
一02号室　バルコニー　亀裂

一02号室　バルコニー亀裂

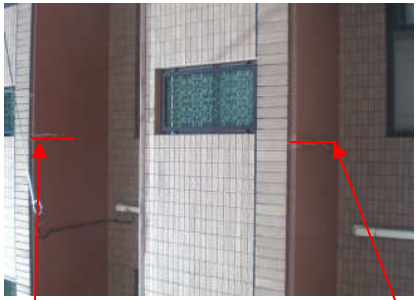
一03号室　バルコニー　亀裂

一03号室　バルコニー亀裂

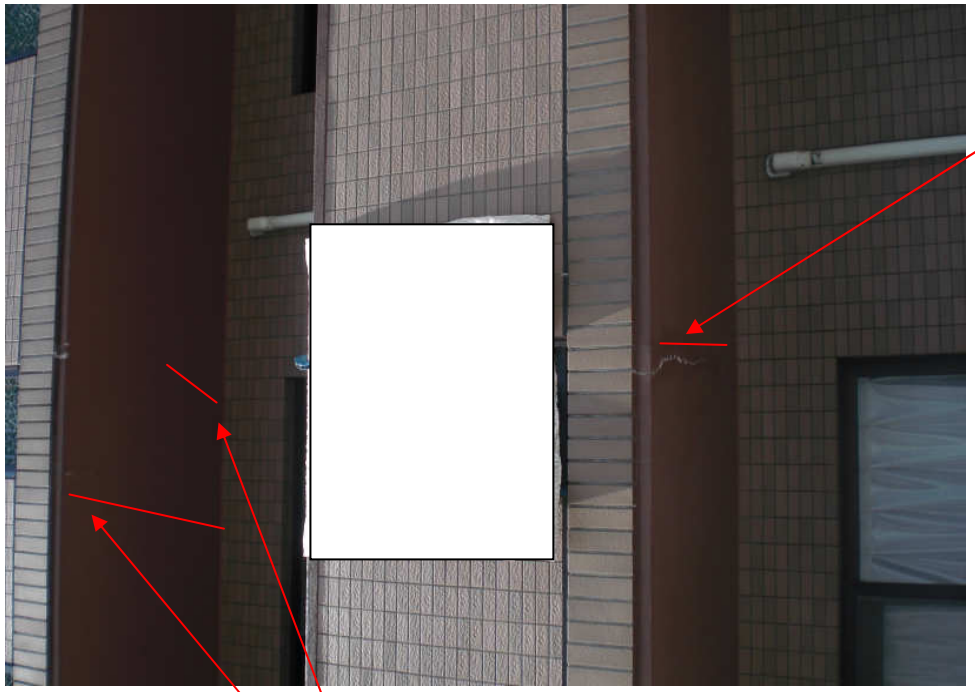
42　一02号室　バルコニー　亀裂
内部床まで亀裂があると想定

41　一02号室　バルコニー亀裂
内部床まで亀裂があると想定

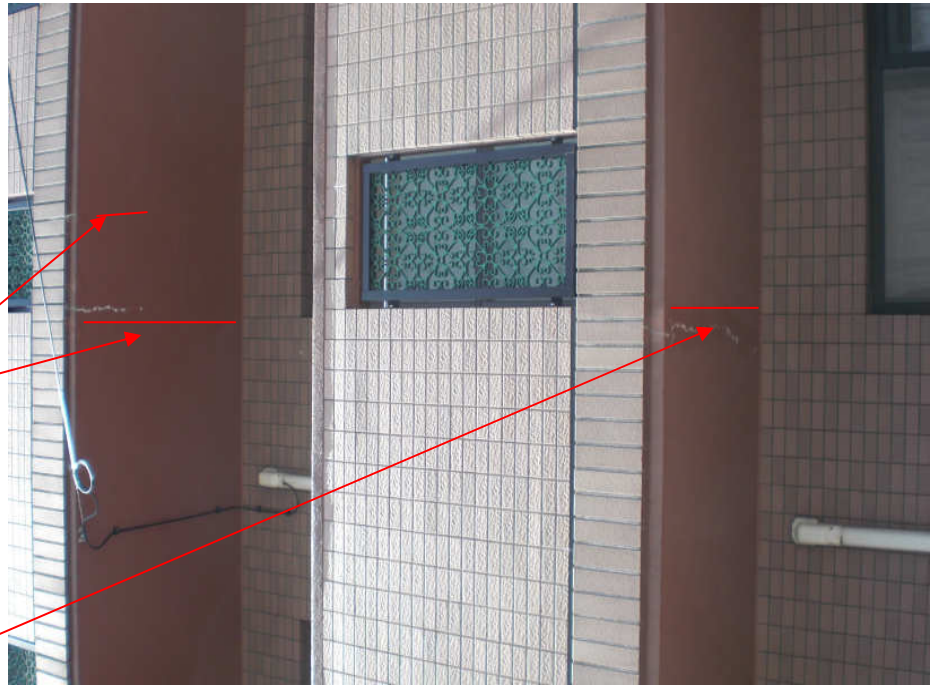
43　一03号室　バルコニー亀裂
内部床まで亀裂があると想定

44　一03号室　バルコニー　亀裂
内部床まで亀裂があると想定

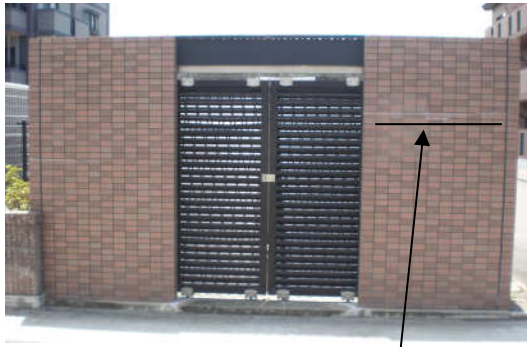
東面

33　タイル亀裂

北面

34　タイル亀裂

45 プロパン庫　アスファルト　陥没部

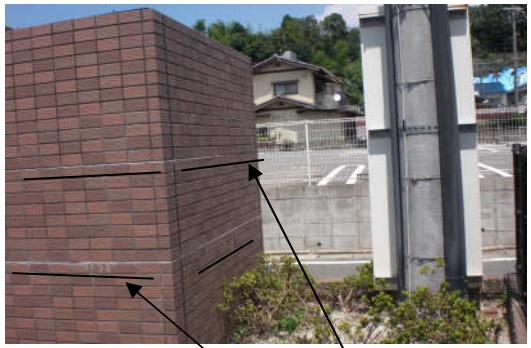
南面

35　タイル亀裂

36　タイル亀裂

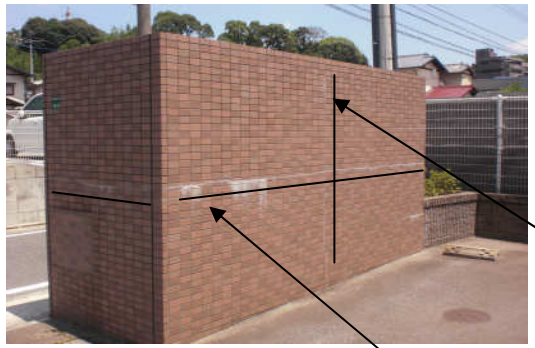
西面

37　タイル亀裂

38　タイル亀裂

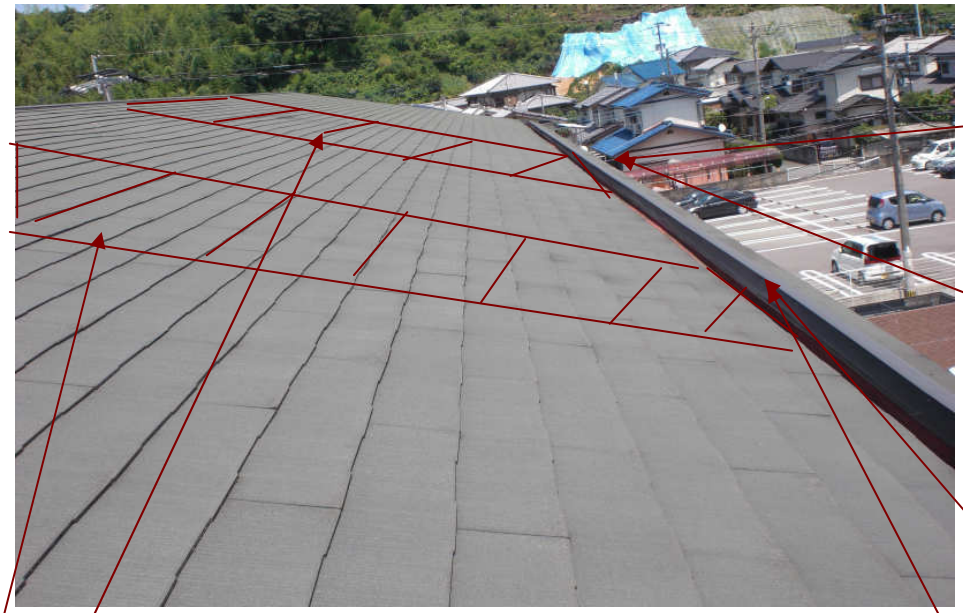
地震被害調査
******ビル**
屋根

39　一02号室上部　屋根
コンクリ-ト部分に亀裂が発生していると
想定出来る部分

40　一03号室上部　屋根
コンクリ-ト部分に亀裂が発生していると
想定出来る部分

一02号室　一03号室上部　既設屋根材（アスファルトルフイング22kgを含む）を撤去処分し　クラック部分のパ-ライトモルタルの亀裂ヶ所の
補修を行い、新たに屋根材を葺く
張替範囲一02号室上部屋根　　一03号室上部屋根
3スパン＊棟まで
作業用足場（落下物防止用足場）
